# ZHODNOTENIE STAVU STROPNÝCH PANELOV V AGRESÍVNOM PROSTREDÍ

## CONDITION EVALUATION OF CEILING PANELS IN AN AGGRESSIVE ENVIRONMENT

Ing. Hegedüsová Iveta, Ph.D., doc. Ing. Priganc Sergej, Ph.D.

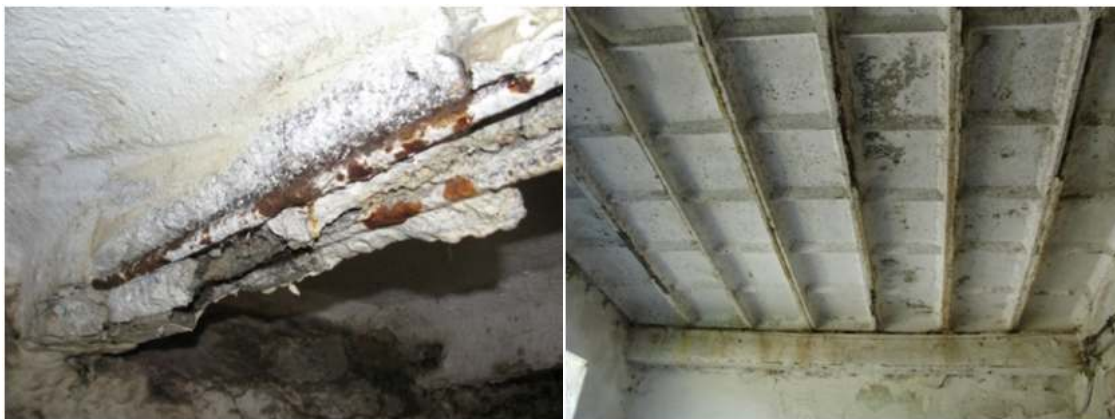
Obhliadka stropných panelov preukázala v podhľadovej časti známky karbonatácie, čo malo za následok pokles ochrannej funkcie výstužných vložiek a výstuž začala korodovať. Došlo k vzniku pozdĺžnych trhlin v rebrách v úrovni hlavnej nosnej výstuže. Pozdĺžne trhliny boli pozorované na prevažnej väčšine stropných panelov, navyše súdržnosť medzi výstužou a betónom bola buď narušená alebo dokonca úplne zrušená. Betón bol miestami odpadnutý, teda krytie betónom neexistovalo, výstuž bola obnažená (Obr. 2). Následne bol meraný priemer tejto obnaženej výstuže, kritický úbytok prierezovej plochy zaznamenaný nebol. Obhliadka sa zamerala aj na zhodnotenie okrajových podmienok uloženia stropného panela, kde sa predpokladal vplyv agresívneho prostredia do vnútra kotviacej oblasti. V kritickej oblasti kotvenia trhliny neboli pozorované a preto zlyhanie panela z dôvodu porušenia v kotevnej oblasti sa nepredpokladá. Stropné panely boli obhliadnuté aj z pozície ich hornej hrany. Po odstránení jednotlivých vrstiev strešného plášťa sa skonštatovalo, že pozorovaná zálievka bola sčasti porušená, miestami dokonca chýbala.

Obr. 2 Degradácia stropných panelov

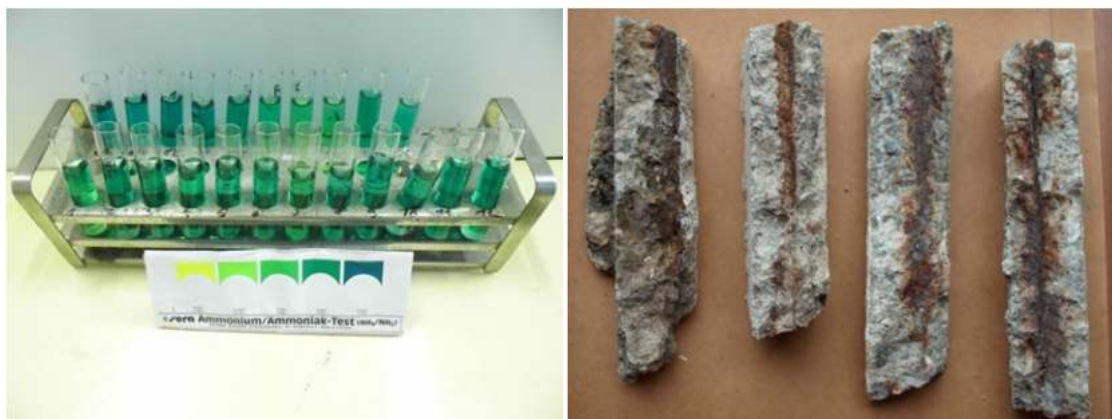
Po nastriekaní fenolftaleínového roztoku na betónovú plochu vzoriek sa po hodine pôsobenia pozorovalo sfarbenie povrchu jednotlivých vzoriek. Podľa [2] sa meria na rôznych miestach výška zafarbenia s presnosťou na 1 mm pomocou hĺbkomeru a za výslednú hodnotu hĺbky karbonatácie sa pokladá priemerná hodnota z nameraných hodnôt. Na všetkých vzorkách bol test negatívny (Obr.4), čo svedčí o vysokom stupni karbonatácie.

Obr. 4 Výsledky testu na prítomnosť amónnych solí a fenolftaleínového testu

Z hľadiska alkality (pH 8,72 - 9,23) bol najvyšší stupeň karbonatácie (III. stupeň) preukázaný u všetkých vzoriek, čo potvrdil aj fenolftaleínový test, ktorý bol u týchto vzoriek negatívny.

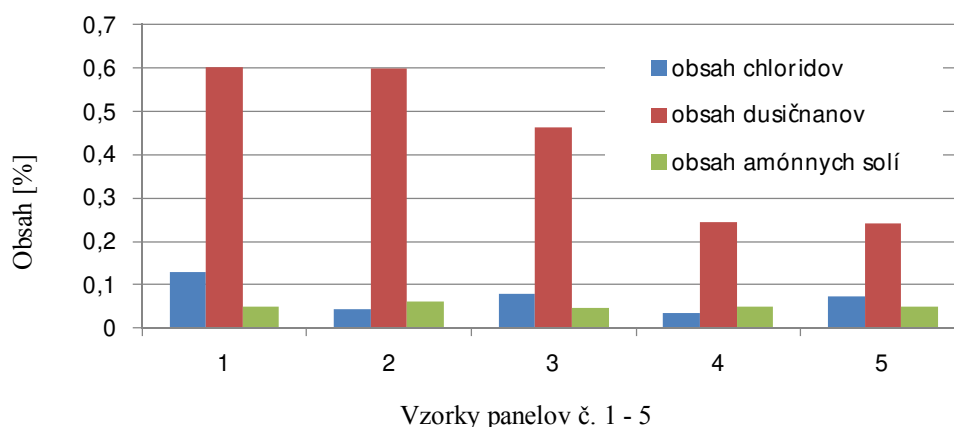
Obr. 5 Obsah chemických látok vo vzorkách panelov

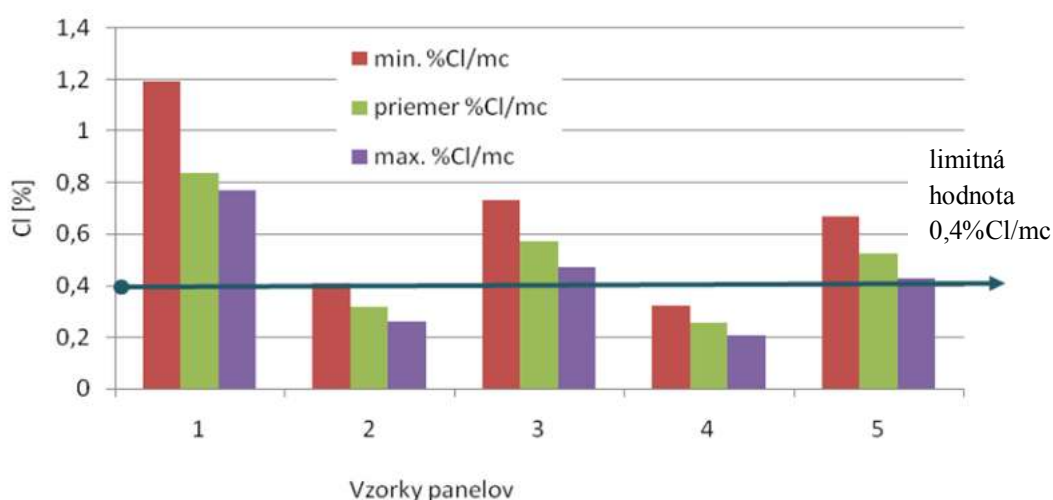
Z hľadiska obsahu chloridových iónov možno skonštatovať, že u vzoriek stropných panelov bola preukázaná priemerná hodnota 0,072 % Cl. Tieto percentuálne hodnoty sú vzťahované k hmotnosti betónu. Norma uvádza, že obsah chloridov v betóne, vyjadrený percentuálnym podielom Cl<sup>-</sup> iónov k hmotnosti cementu nesmie prekročiť hodnoty požadovanej kategórie podľa Tab. 10 uvedenej v norme [3]. Pre betón s oceľovou výstužou platí kategória Cl 0,4, pre ktorú je medzná hodnota 0,4 % Cl. Priemerné hodnoty boli prepočítané a vzťahované k hmotnosti cementu a sú uvedené v Tab. 2.

Pôvodná receptúra betónovej zmesi nebola k dispozícii. Množstvá cementu pridávané do betónovej zmesi pri prefabrikátoch sa pohybovali v čase ich hromadnej výroby v intervale od 270 do 420 kg/m<sup>3</sup> v závislosti od typu prvku, od druhu kameniva a pod. Pre účel vyhodnotenia merania sa zvolili tri hodnoty obsahu cementu v betóne a to minimum, maximum a priemer z uvedených hodnôt, aby sa získala informatívna hodnota percentuálneho obsahu chloridových iónov vzťahovaná k hmotnosti cementu pre minimálne tri rôzne možné zmesi. Prítomnosť chloridových iónov v betóne nie je priaznivá skutočnosť, ich vplyvom dochádza k bodovej korózii aj v zásaditom prostredí [4]. Pri vyšších koncentráciách sa treba obávať výrazného úbytku prierezovej plochy výstuže, pretože ich migrácia do okolia výstuže urýchľuje jej elektrochemickú koróziu a zároveň dochádza aj k degradácii betónu vplyvom kryštalizačných tlakov. Nameraný obsah chloridových iónov predstavuje pre stropné panely riziko (Obr. 6).

Obr. 6 Percentuálny obsah Cl<sup>-</sup> k hmotnosti cementu vo vzorkách

Z uvedených výsledkov vyplýva potreba dôkladne plánovať zloženie betónovej zmesi pre betónové prvky, u ktorých je predpoklad, že budú zabudované v agresívnom prostredí. Ako uvádza norma [3] vplyv síranovej agresivity je nutné eliminovať použitím cementov s vysokou síranovzdornosťou (portlandský cement s obsahom  $\text{C}_3\text{A}$  v slinku menším ako 8% hmotnostných) a zároveň použitím prísad ako je kremičitý úlet alebo mletý zeolit. Z hľadiska amónnej agresivity sa odporúča ako prísada taktiež kremičitý úlet a plastifikačná prísada.
