DIAGNOSTIKA BIODOROVÍVNYCH NAPADNUTÍ PRVKOV STAVEBNÝCH KONŠTRUKCIÍ

DIAGNOSTICS OF BIODORROSIVE ATTACK OF BUILDING STRUCTURES ELEMENTS

RNDr. Terpáková Eva, Ph.D.

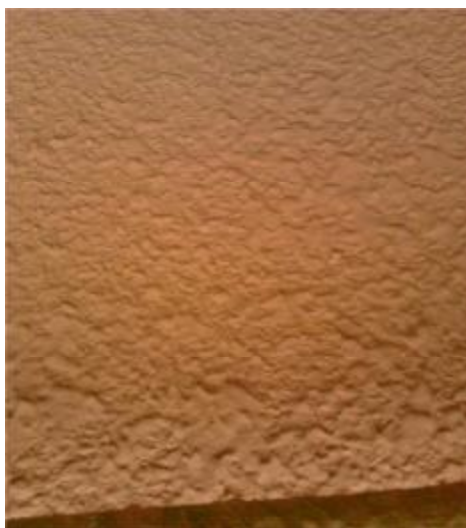
Predmetom posúdenia bol objekt rodinného domu, ktorý sa nachádza cca 200m od menej frekventovanej cesty 2. triedy v okrese Gelnica (Košícký kraj). Budova sa nachádza na miernom svahovitom teréne, je čiastočne podpivničená, zo severnej strany sa nachádzajú v blízkosti okrasné dreviny a približne 10m od pozemku tečie potôčik. Západná časť domu je síce situovaná cca 5m od paralelne situovanej budovy susedného rodinného domu, avšak tento je vzhľadom na terénne podmienky umiestnený s určitým výškovým rozdielom tak, že v popoludňajších hodinách nedochádza k tieneniu posudzovanej časti RD, ale západná fasáda je relatívne intenzívne prehrievaná. V blízkosti južnej a východnej časti budovy sú ovocné stromy, kríky drobného ovocia a okrasné dreviny. Vek stavby je cca 60 rokov, v r. 2012 sa vykonala rekonštrukcia fasády RD s čiastočným zateplením. Fasáda je zateplená kontaktným zatepl'ovacím systémom Extherm z tepelno-izolačnej dosky z expandovaného polystyrénu EPS-F hrúbky 100 mm. Izolant je lepený na pôvodnú fasádu, prídavné kotvenie je zabezpečené tanierovými hmoždinkami s plastovým trňom. Povrchová úprava fasády je akrylátová zatieraná (hladená) omietka Extherm, z farebným odtieňom svetlotehlovej farby a hrúbkou zrna do 1,5 mm. Z hľadiska realizácie rekonštrukcie stavby sa výrazne poruchy na fasáde v súčasnosti nepozorujú, avšak v podstate problematickou sa v poslednom období začína javiť severná časť fasády. Realizácia vonkajšieho zateplenia bola zrealizovaná v súlade s STN 73 0540-2:2012. Napriek uvedenému faktu sa začali na povrchu fasády vizuálne pozorovať zmeny, ktoré naznačujú biokorozívne procesy. Konkrétne sa na povrchu fasády približne do výšky 1,0-1,3m od úrovne terénu začali objavovať nesúvislé vrstvičky sivo-zeleného povlaku, ktoré vyvolali potrebu detailného prieskumu. Vzhľad napadnutia fasády je dokumentovaný na obr.1.

Na napadnutých fasádach sa okrem farebných prejavov sa vo všeobecnosti pri biokorozívnych dejoch pozorujú aj ďalšie symptómy ako je tvorba trhliniek, prasklín, prípadne aj zmeny plošného charakteru - napr. odlupovanie povrchových vrstvičiek náterovej časti alebo aj omietky. Vizuálne pozorovaná prítomnosť kolónií rias, plesní a siníc už predstavuje vyšší stupeň deštrukcie. Vo všeobecnosti všetky anomálie znamenajú potrebu diagnostického posúdenia a následne návrh a realizáciu protiopatrení, keďže každá negatívna zmena teoreticky ovplyvňuje životnosť a trvanlivosť stavby (Wasserbauer, 2000). V prípade posudzovaného objektu našťastie neboli pozorované výraznejšie deštrukcie.

Obr. 1 Detail biokorozívneho napadnutia fasády (archív autora)

Z posudzovaného rodinného domu boli po zvážení situácie a predbežnej obhliadke odobraté vzorky, jednak z fasády a tiež z pivničných priestorov. Už popísaným spôsobom boli z fasády odobraté stery, ktoré sa spracovali v mikrobiologickom laboratóriu, pričom bola identifikovaná prítomnosť nasledujúcich mikroorganizmov:

- Alternaria sp.,
- Aureobasidium sp.,
- Cladosporium sp.,
- Penicillium sp.

V danom prípade sa na otestovanie účinnosti sanácie napadnutej časti fasády sa použili 2 rôzne prípravky **A**, **B**, naniesli sa na vytypované miesta a po ošetrovaní sa vykonalo opláchnutie a vysušenie ošetrovaného miesta. Výraznejšie účinky sa pozorovali pri prípravku A, takže na celú plochu sa napokon zvolil tento prostriedok. Získané výsledky boli čiastočne publikované (Terpakova, 2016). Ako ďalší postup nasledovalo:

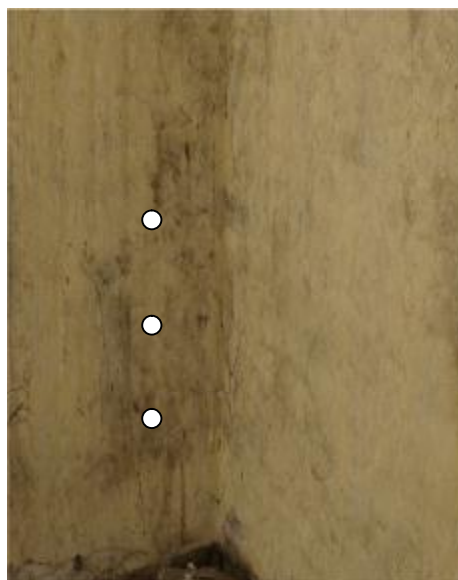
Ďalším problémom v posudzovanom objekte, ktorý je však dlhodobejšieho charakteru, je zavlhávanie podpivničenej časti rodinného domu a to najmä z východnej a južnej strany, čo korešponduje so situovaním stavby v teréne. Na stenách pivničných priestorov boli už v minulosti pozorované výskyty plesní, ktoré boli opakovane odstraňované dostupnými dezinfekčnými prostriedkami stavebnej chémie. Detail biokorozívneho napadnutia steny v podpivničenej časti je na obr. 2, pri diagnostike bol zrealizovaný aj vlhkosťný prieskum a čiastočné chemické posúdenie.

Obr. 2 Detail biokorozívneho napadnutia PP časť RD (archív autora)

Pre posúdenie degradácie muriva v pivničných priestoroch RD sa mechanicky odobrali 3 vzorky omietok do cca 10mm (vrátane povrchových solí) z výšky 0.5m, 1.0m a 1.5m od úrovne podlahy, v rohovej časti pivnice (východná a južne orientovaná stena), kde sa pozorovala prítomnosť plesní (Obr.2). Súčasne sa premerala vlhkosť odporovým vlhkomerom Powerfix Profi, pričom orientačným meraním bola stanovená vlhkosť muriva cez rozsah merača ($w > 2\%$). Z odberov sa neskôr pri laboratórnom stanovení hmotnostnej vlhkosti stanovili priemerné hmotnostné vlhkosti v rozsahu až $w_{hm} 10 \approx 12\%$, čo v zmysle hodnotení podľa WTA smerníc (WTA smernice: 4-5-99) už znamená veľmi vysokú vlhkosť.

Vzorky po stanovení hmotnostnej vlhkosti sa následne použili na posúdenie salinity a alkalickéj reakcie. Miesta odberov sú naznačené na obr. 2. Ďalšie odbery t. č. síce neboli vykonané, ale v priestore PP posudzovaného RD sa plánuje inštalácia nového plynového kotla na vykurovanie a s tým budú spojené rozsiahlejšie sanačné zásahy aj do obvodového muriva a stropnej časti PP, vrátane rekonštrukcie podlahovej časti, čím sa zároveň zrealizuje aj sanácia vlhkosti. Na obnažených častiach murív sa zároveň bude môcť vykonať aj hĺbkový prieskum salinity.

Výsledky posúdenia salinity a alkalickéj reakcie sú zosumarizované v tab.1. Z porovnaní výsledkov vyplýva, že vyššie koncentrácie solí boli stanovené vo výške 1.5m, čo súvisí s kapilárnym vztláním.

V zmysle kritérií, ktoré sú v súčasnosti používané na hodnotenie salinity murív (WTA smernice) vyplýva, že v daných odberných miestach je stredná až vysoká záťaž chloridmi, resp. stredná záťaž dusičnanmi. Uvedená skutočnosť môže súvisieť so situovaním RD a čiastočne so spôsobom využívania susednej parcely na pestovanie zeleniny a drobného ovocia.

Presné gravimetrické stanovenie vlhkosti zdôraznilo potrebu sanácie vlhkosti z južnej strany RD, ktorá pri predchádzajúcich rekonštrukčných zásahoch nebola riešená. Na prítomnosť solí v omietkách je určite naviazaná aj prítomnosť mikroorganizmov, čo je potrebné riešiť použitím vhodného fungicídneho prostriedku na ich odstránenie. V budúcnosti pri plánovanom rekonštrukčnom zásahu sa zároveň očakáva zlepšenie vlhkosťno-tepelných podmienok v priestoroch PP, takže je vysoká pravdepodobnosť, že prítomnosť plesní nebude pozorovaná, keďže sa odstránia životné podmienky na ich rast.

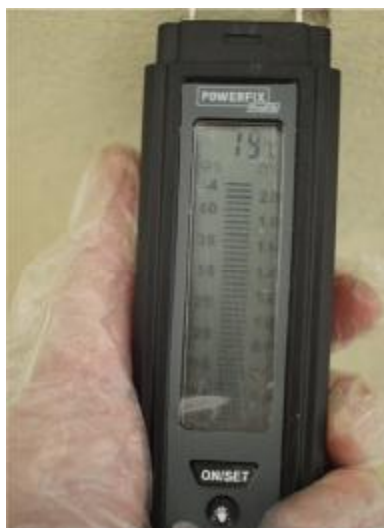
Obr. 3 Meranie vlhkosti muriva odporovým vlhkomerom Powerfix Profi (archív autora)

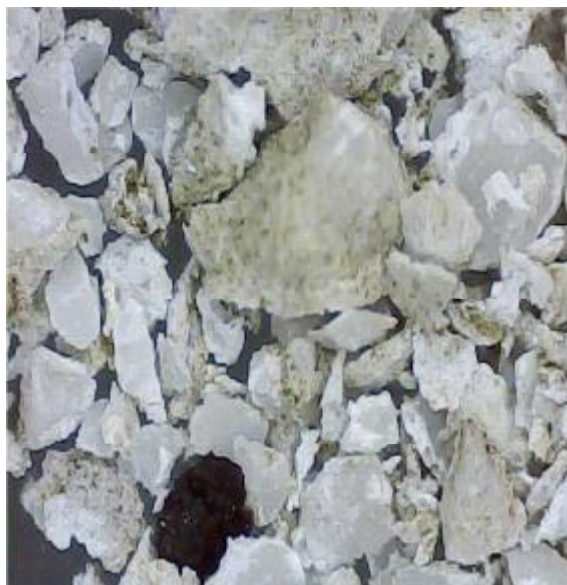
V rámci posúdenia degradácie sa odobraté vzorky detailnejšie pozorovali aj pod mikroskopom Bresser, detaily z odberu 2 (z výšky 1.0m) sú dokumentované na obr.4. Na jednotlivých zrnách omietky sú viditeľné aj prítomnosti mikroorganizmov s typickým zafarbením. Vzhľadom na uvedenú skutočnosť, boli ďalšie stanovenia vykonané za zvýšených hygienických podmienok.

Obr.4 Detail odberu omietky, PP časť RD (výška 1.0m)
Mikroskop Beresser, zväčšenie 20x (archív autora)
