# Vplyv prípravy ETICS s biokoróziou na prídržnosť „Double ETICS“

Effect of ETICS preparation with biocorrosion on the adhesion of “Double ETICS”

## PŮVODNÍ VĚDECKÝ PŘÍSPĚVEK

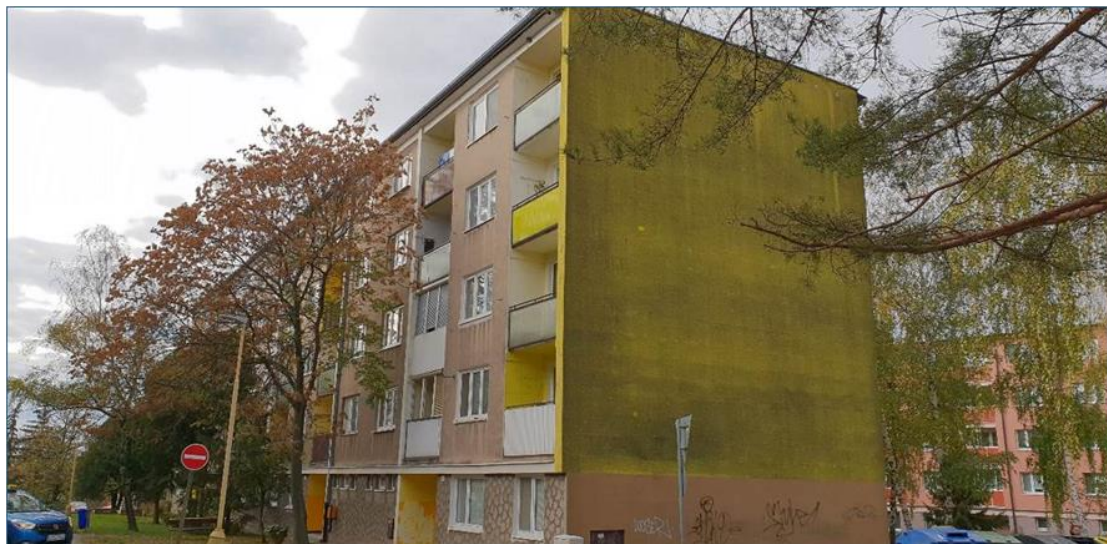
**Obr. 2 Pohľad na kontamináciu severnej fasády biokoróziou (autor)**

Pôvodná kompozitná konštrukcia ETICS bola zrealizovaná v roku 2008 a povrch fasády bol kolonizovaný mikroorganizmami v podobe rias zeleného sfarbenia a vyšších organizmov v podobe machov. Biokoróziou bola najviac postihnutá severná štítová stena fasády (vid'. Obr. 2).

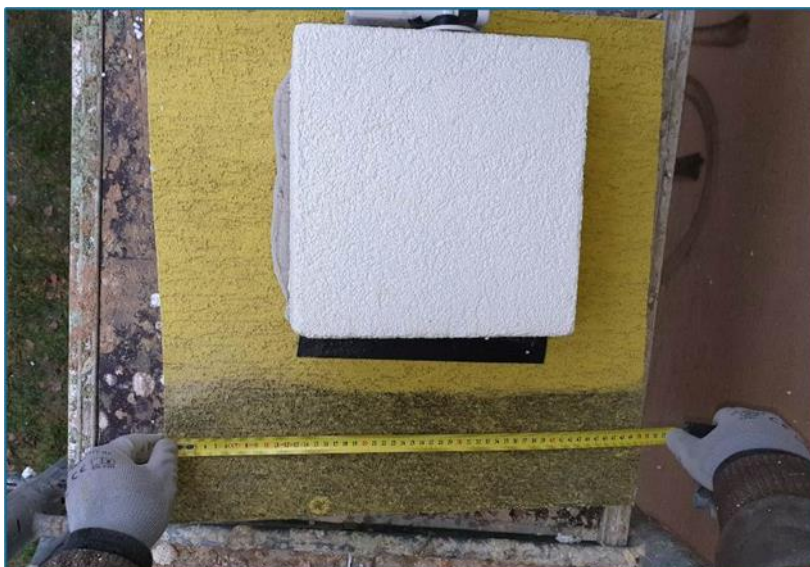
Obr. 5 Fragment odobratej vzorky fasády (autor)

izoláciou. Demontáž pozostávala z narezania pôvodného zateplenia okolo každej vzorky, pričom vznikli fragmenty o rozmere cca 500x500 mm. Následne boli jednotlivé fragmenty vzoriek odvezené do laboratória.

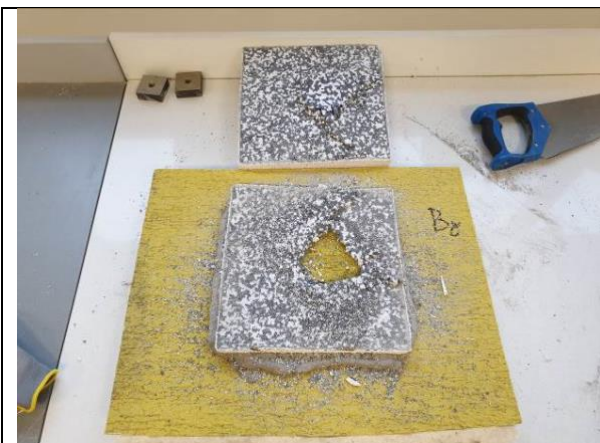
<p><b>1. Odber vzorky po ukončení experimentu</b></p> <p>Pohľad na vzorku zateplenia z objektu odobratú spoločne s vrstvou pôvodnej konštrukcie ETICS.</p>
--	--

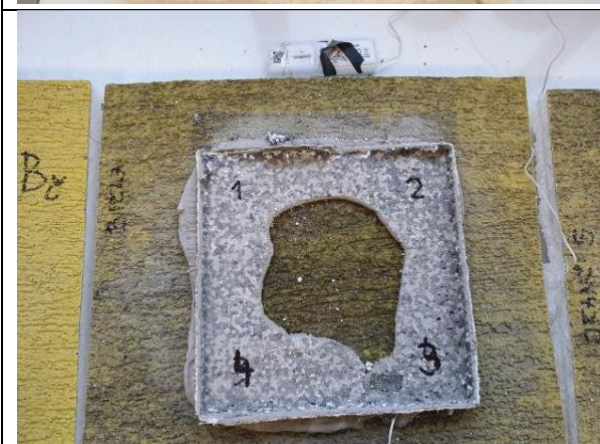
## 2. Odstránenie druhej vrstvy zateplenia

Pohľad na odstránenie tepelnej izolácie (vzorky), ktorá bola aplikovaná na pôvodný ETICS.

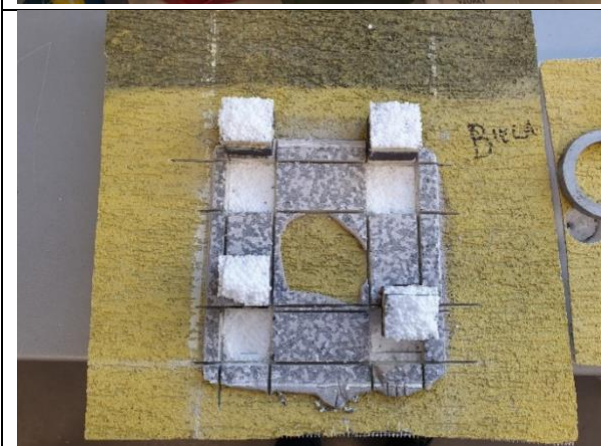
### 6. Meranie prídržnosti základnej vrstvy k tepelnému izolantu

Pohľad na meranie prídržnosti pri rýchlosti narastania ťahovej sily od 1 mm/min do 10 mm/min, pričom sa zaznamenávajú jednotlivé a priemerné hodnoty.

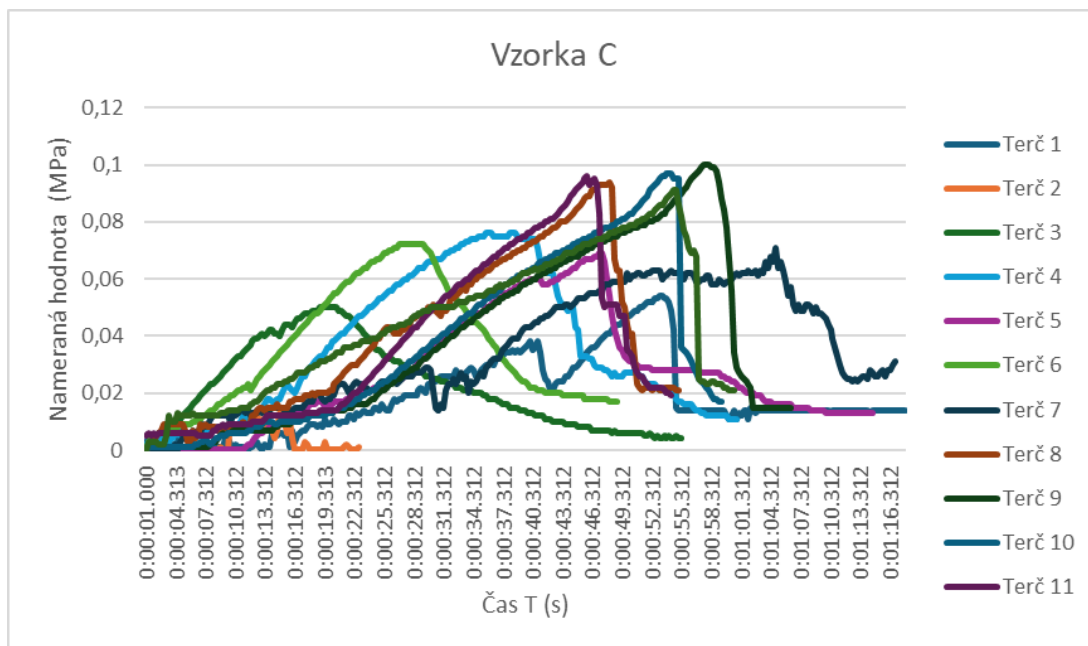
Obr. 6 Graf priebehu napätia pri odtrhu hlavnej vzorky C - bez úpravy povrchu (autor)

Skúška odtrhnutia sa vykonala pomocou certifikovaného prístroja „ConsurTest 5, Serial No. 19763“ a podľa postupu definovaného v ETAG 004. Priebeh napätí v jednotlivých terčoch bol zaznamenávaný a zobrazený v grafe (viď. Obr. 6 ) pre každú hlavnú vzorku (A, B, C).

Každá hlavná vzorka pozostávala z trojice vzoriek 1 až 3. Pôvodným zámerom bolo, že na každú vzorku sa osadí päť matric a následne sa bude vyhodnocovať každá päťica zvlášť v zmysle ETAG 004. Po očistení vzorky bolo zistené, že na očistený povrch nebolo možné aplikovať všetkých päť vzoriek, nakoľko nebolo možné matricu uložiť tak, aby bola položená celou plochou na podklade. Ďalším dôvodom boli identifikované trhliny v podkladovom lepidle. Aby nedošlo k skresleniu výsledkov merania z dôvodu porušenia podkladu pod piatou vzorkou, osadzovali sa len štyri matrice.

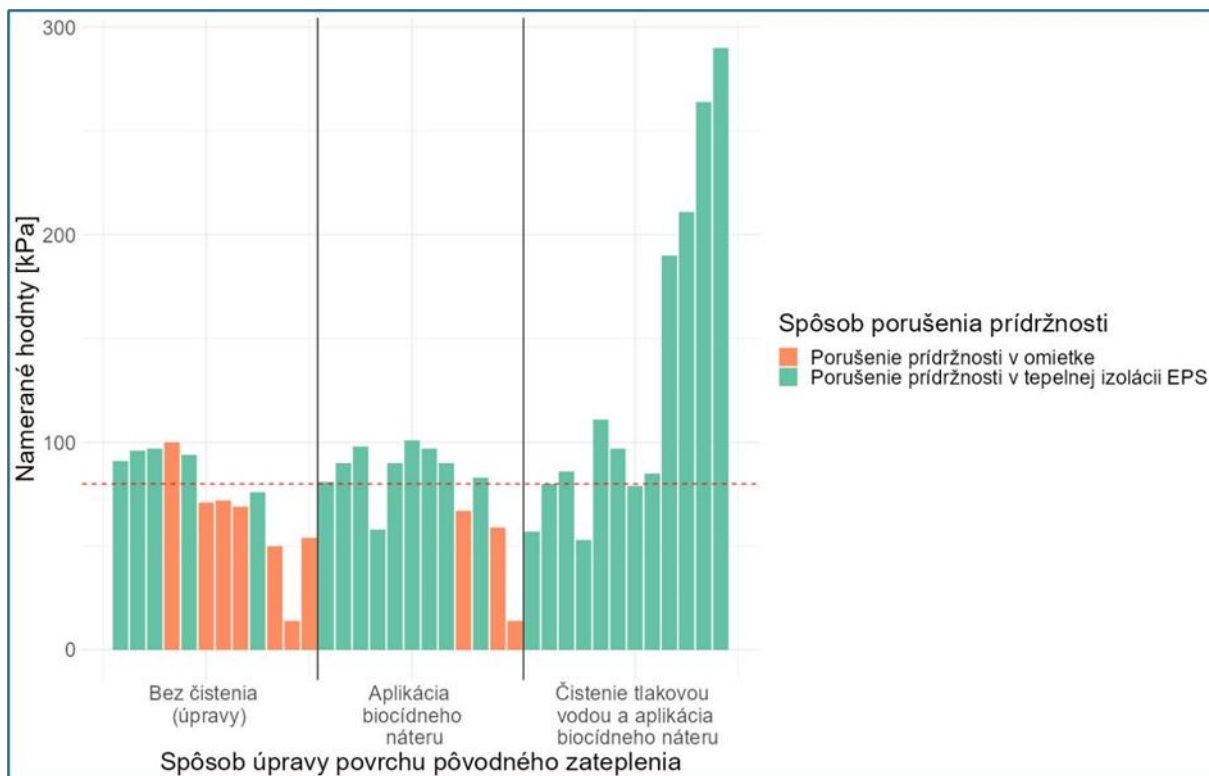
Obr. 7 Porušenie prídržnosti podkladu v závislosti od jeho úpravy (autor)

Primárnym dôvodom experimentu bolo overenie závislosti úpravy podkladu pred aplikáciou „Double ETICS“ na prídržnosť k podkladu. Štúdia sa zameriava nielen na zistené priemerné hodnoty, ale čo je dôležitejšie, na rozptyl týchto hodnôt a faktory úpravy podkladu, ktoré ho ovplyvňujú. Grafická interpretácia výsledkov meraní na hlavnej vzorke A, B a C v terčoch 1-12, s rôznou úpravou pôvodného ETICS je nasledovná (vid'. Obr. 7).

Základná hypotéza pre vykonanie experimentu bola, že dôslednou úpravou podkladu resp. jeho čistením dôjde k lepšej adhézii nových vrstiev DOUBLE ETICS. Prvotné závery sú interpretované nasledovne:

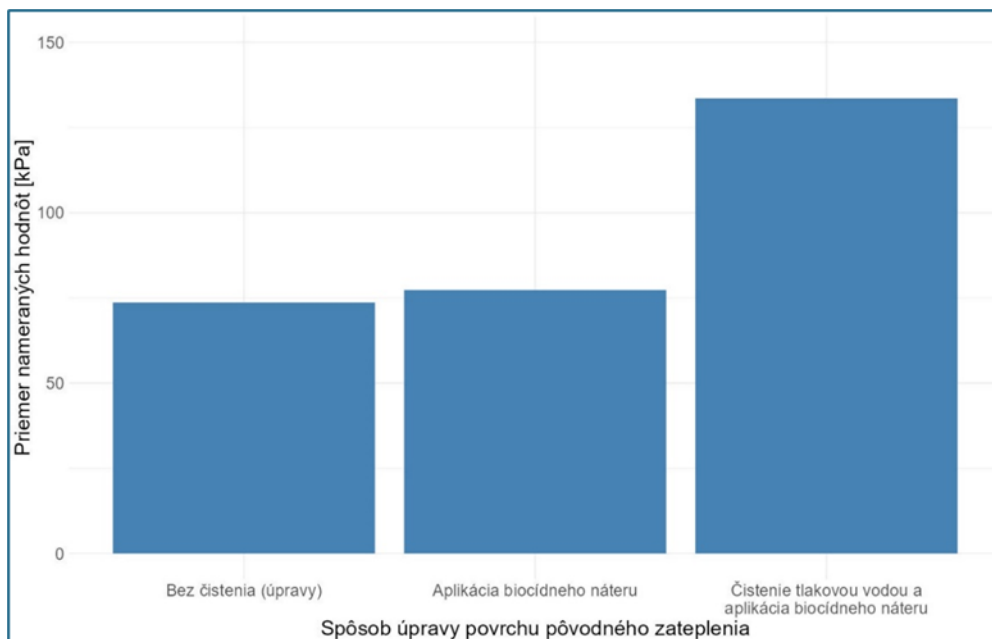
**Obr. 8** Stĺpcový graf priemerných nameraných hodnôt prídržnosti lepiacej malty v závislosti od prípravy podkladu (autor).

Legenda: C - Vzorka bez čistenia - 73,66 kPa, B - Vzorka s aplikáciou biocídneho náteru - 77,33 kPa, A - Vzorka upravená tlakovou vodou a aplikáciou biocídneho náteru - 133,58 kPa

- rozdiel medzi vzorkou C a B je iba 3,67 kPa.
- rozdiel priemerných hodnôt prídržnosti medzi vzorkami A a B bol signifikantne vyšší o 56,25 kPa.

Z prvoplánového vyhodnotenia nameraných hodnôt sa javí, že technológia dekontaminácie biocídnym náterom bez ďalšieho čistenia nemala prakticky žiaden vplyv na prídržnosť k podkladu. Avšak vzorka, ktorá mala podklad pripravený na aplikáciu dotepenia technológiou dekontaminácie a následného čistenia tlakovou vodou vykazuje v priemere aj jednotlivito výrazne lepšie výsledky prídržnosti.

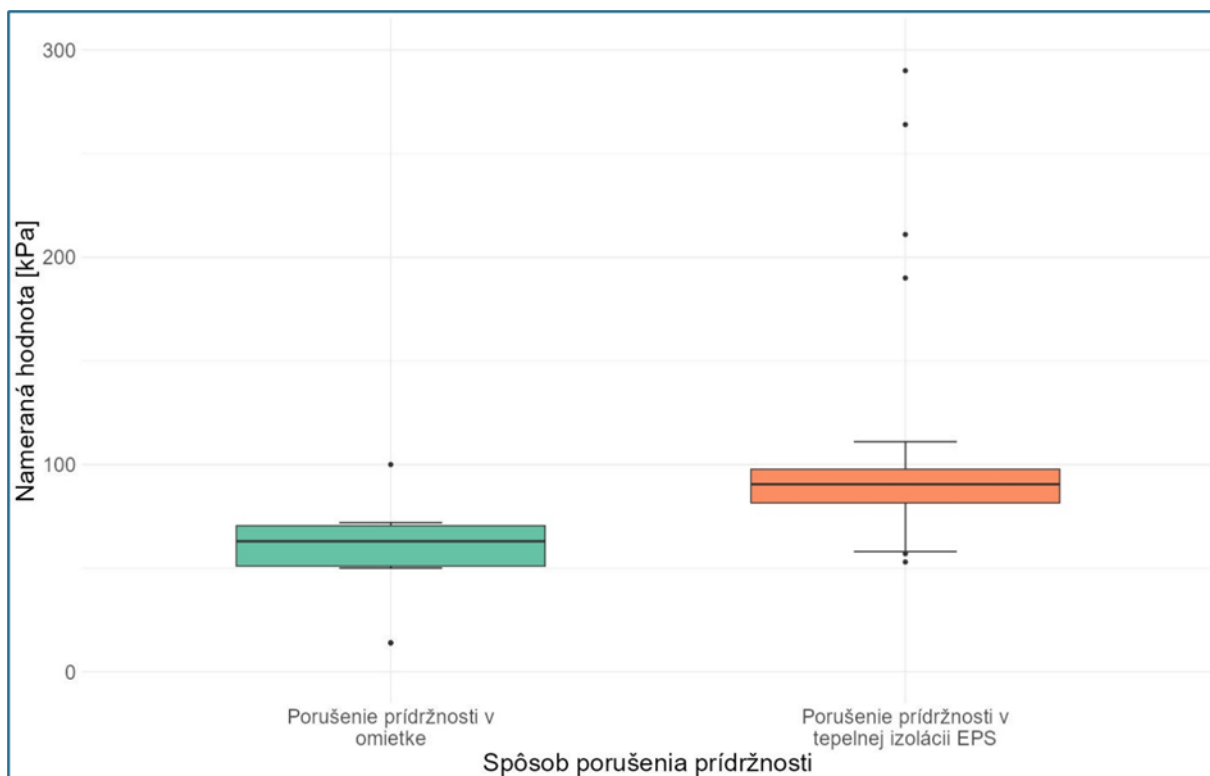
**Obr. 11** Krabicový graf – Vyjadrenie nameraných hodnôt prídržnosti lepiacej malty k podkladu v závislosti od polohy porušenia v súvrství (autor).

Z nameraných hodnôt in situ bolo zistené, že hodnoty prídržnosti v prípade odtrhu v EPS dosahujú požadovanú hodnotu 200 kPa len zriedka. Z grafu je vidieť (viď. Obr.11), že merania dosahujúce hodnoty blízke požadovanej hodnote 200 kPa boli vyhodnotené ako extrémne merania.
