# ZHODNOTENIE STAVU STROPNÝCH PANELOV V AGRESÍVNOM PROSTREDÍ

## CONDITION EVALUATION OF CEILING PANELS IN AN AGGRESSIVE ENVIRONMENT

Ing. Hegedüsová Iveta, Ph.D., doc. Ing. Priganc Sergej, Ph.D.

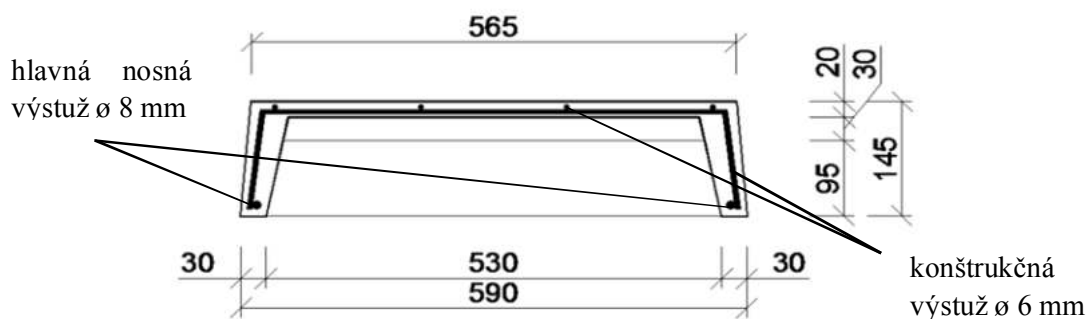
Obr. 1 Priečny rez panelom

Na diagnostiku boli vybrané rebierkové vyľahčené železobetónové stropné panely s označením SZD 10n – 450 (Obr.1), ktoré boli montované v objektoch kravína typu K-174. Sú to extrémne vyľahčené prvky, ktoré boli v období ich výroby staticky spoľahlivé. Vplyvom ich subtílnosti však došlo k degradácii oveľa skôr, ako sa predpokladalo. Tieto stropné panely tvoria nosnú konštrukciu strechy kravína. Panel má šírku rebra 30 mm a hrúbku dosky 20 mm. V pozdĺžnych rebrách je umiestnená

hlavná nosná pozdĺžna výstuž (jeden profil s priemerom 8 mm). Výstuž je kotvená v čelných rebrách súdržnosťou alebo privarením k priečnym prútom (priemer 6 mm) [1].
